配水管ピンホールによる漏水

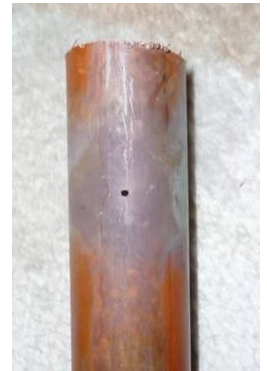
近年に建築された物件であれば、給水・給湯管ともにポリエチレン管や塩化ビニル管を使用しているケースが多いですが、それまでは鉄製の管が主流でした。中でも給湯管の場合、耐熱温度の高い銅管を採用しておりましたが、金属には変わらない為、経年劣化とともにサビるなどして、ピンホールで水が噴き出すことがあります。

噴き出し始めは小さい穴ですが、水圧により穴が拡大していき、階下への漏水だけでなく、2階下のお部屋や、斜め下のお部屋にまで被害が拡大する場合がございます。
