冬場のトラブル！水道管・給湯器の凍結・破裂

◎温暖化が問題視される昨今ですが、ここ3年ほど冬場の寒波による冷え込みで被害が少ないとされる阪神間の弊社管理物件でも給水管・給湯器の凍結が見られ、酷くなると管の破裂が起こっています。

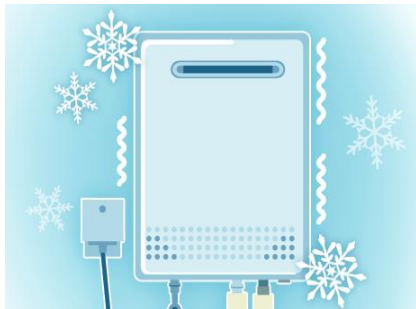
給湯器に入る給水管などは空中に浮いている形になっているため、気温や風の影響を受けやすいです。一般的には被覆で覆って凍結予防をしますが、給湯器設置時に省いてしまっていたり、経年劣化で被覆が割れているケースもあります。

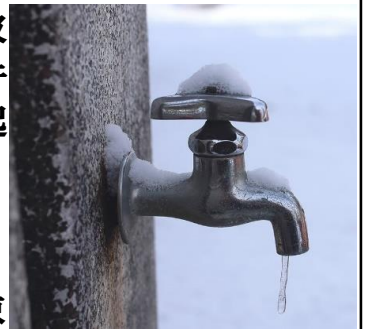
しかし今回は御入居中にもかかわらず給湯器内の管が凍結・破裂に至る物件もございました。

物件の前が公園で少しだけ開けており、おそらくはビル風がその空間を抜けて給湯器に直撃し続け、凍結防止ヒーターでも間に合わなかったと思われます。結果は隣地の駐車場にまで大量の水が飛び散り、その水たまりが凍結して隣地にまで御迷惑をお掛けする大惨事となりました。

給水管や給湯器の設置場所、被覆の有無でもコンディションは全く異なります。思いの外出費も嵩みますので、御所有の給湯器や配管にも御注意いただいて御確認ください。
